MARTIJN VAN POPPELEN EN TRYNKE PAPA

# DE SAILDRIVE: ZELF DE MANCHET VERVANGEN EN ONDERHOUD DOEN

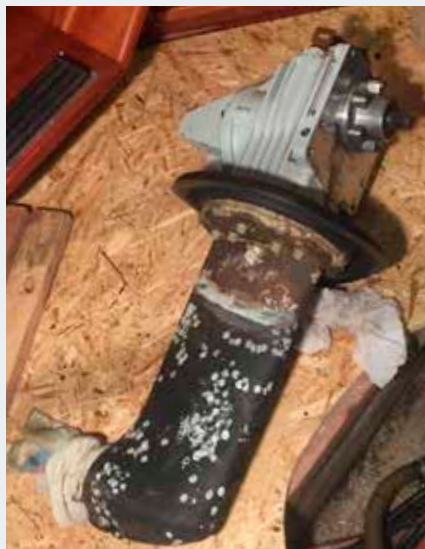
Saildrive voor opknaptbeurt

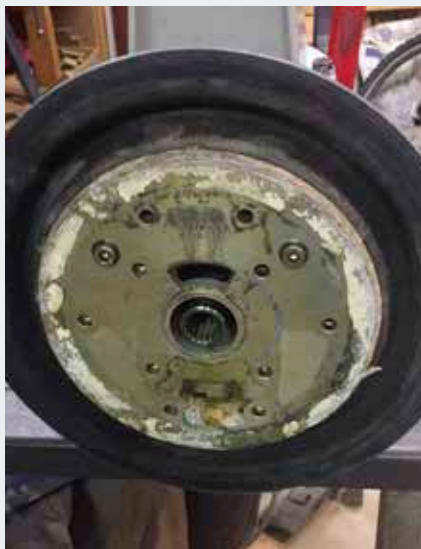
De oude manchete ziet er nog goed uit, maar de plaat ziet er niet zo tof uit

De saildrive heb ik mee naar huis genomen, omdat ik er nog meer onderhoud aan wilde doen. Overigens zag de manchet er nog best goed uit. De plaat eronder was wel wat aangedaan, er zat een beetje putcorrosie aan en resten van kit. De plaat hebben wij opgeknapt. Een

nieuwe plaat zou 1.000 euro kosten, dus was de keuze voor zelf opknappen snel gemaakt. Dit opknappen wilden wij doen om zeker te zijn dat alles weer goed afgedicht zou zijn.

met het opknappen van diverse delen, waaronder die dure plaat van 1000 euro. Zo was het lagerhuis licht gecorrodeerd daar waar de afdichtingsringen zitten. Met licht schuren kon dat weer netjes gemaakt worden. Verder had het staartstuk en wat andere onderdelen ook wat corrosie plekken. Deze heb ik laten glaspapier stralen. Daarna meteen begonnen met flink wat lagen Interprotect. Dan ziet het er meteen heel anders uit!

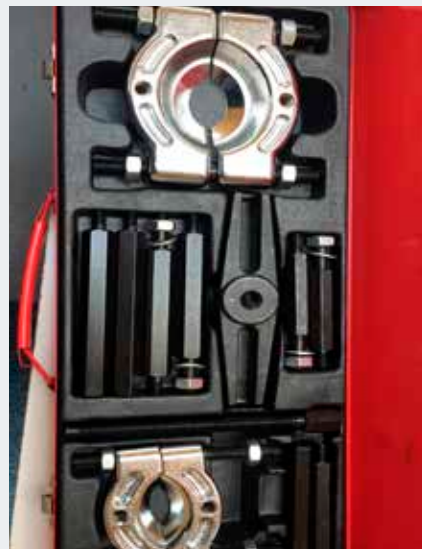
Speciaal gereedschap voor de lagers

Daarna de anode en het lagerhuis gedemonteerd. Ook het lagerhuis gaf het niet zo snel op. Hiervoor heb je een speciaal stuk gereedschap nodig. Met een draadstang, wat moeren en grote ringen heb ik zelf wat in elkaar gefabriekeert. Ook daar gingen meerdere pogingen overheen, samen met wat kruipolie voordat de

Het demonteren van de lagers was nog een hele klus. Hiervoor heb ik wat speciaal gereedschap gekocht en wat hulpmiddelen zelf gemaakt. Ook voor het demonteren van de seals heb ik wat speciale tools gemaakt. Het was wel erg handig dat ik in het bezit ben van een metaal draaibank. Na het demonteren kon ik beginnen

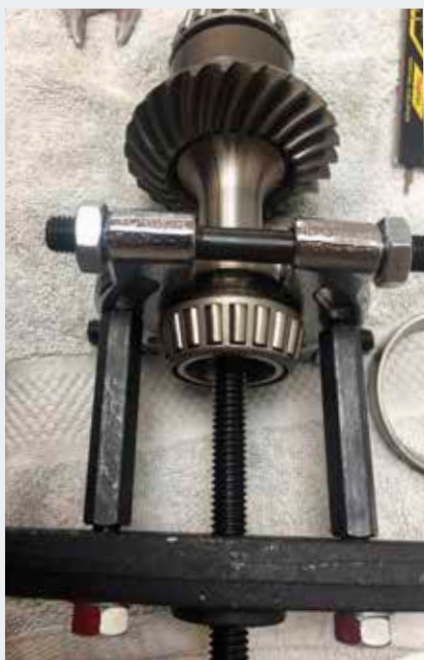
Gebruik gereedschap voor montage lagers

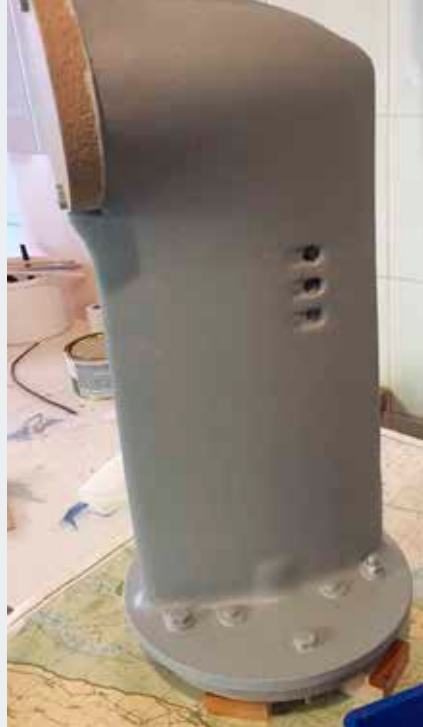
Staatstuk na opknapbeurt

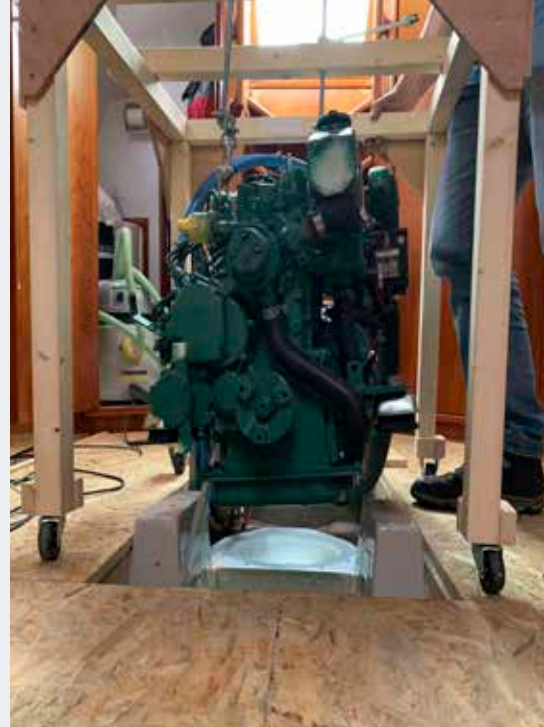
De mobiele bok handig bij tillen en verplaatsen motor

stuk te verplaatsen is van hout een mobiele bok gemaakt met daaraan twee draadeinden waaraan de hijsogen van de motor werden bevestigd. Met behulp van de draadeinden kon de motor genoeg gelift worden om er een stukje mee te rijden. Deze bok is multifunctioneel, want we hebben hem ook nog als spuitcabine gebruikt. Nadat de motor én de saildrive beide waren onderhouden en geschilderd kon de boel weer gemonteerd worden. Ook

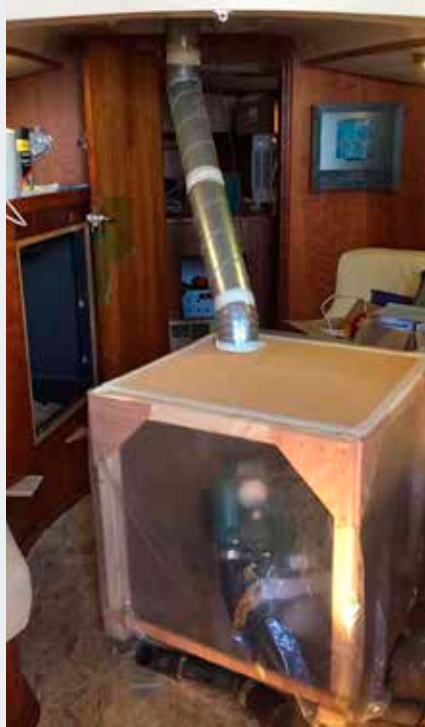
*Motorblok krijgt nieuwe verlaag in spuitcabine*

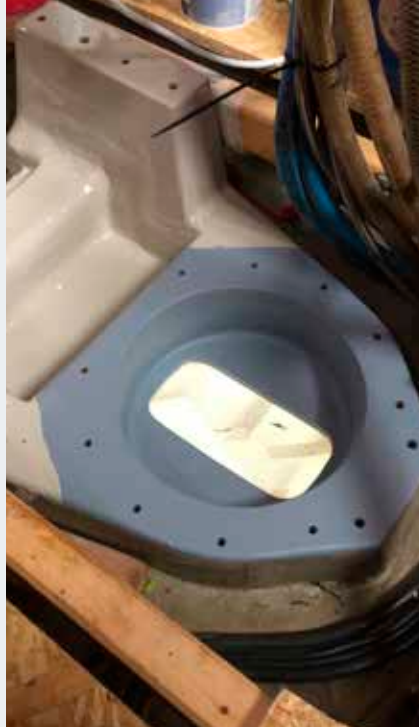
*Met een nette motorfundatie onheil eerder zichtbaar*

de motorfundatie weer netjes geschilderd, zodat sneller eventueel onheil is te ontdekken. Bij de montage moet je met zijn tweeën zijn, en gebruik je de blokken om de motor en saildrive te ondersteunen. De pennen steken in

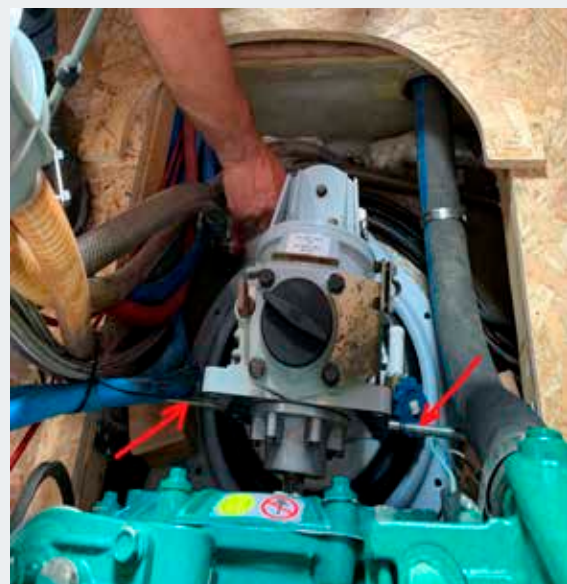
*Houten blokken stutten de motor, de pennen steken in de saildrive en steunen op de houten blokken*

de saildrive en steunen op de houten blokken.

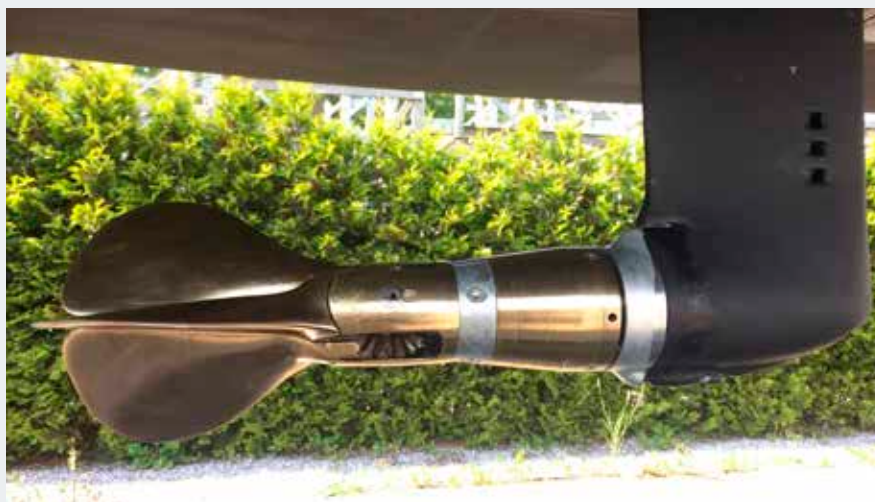
Ook hebben we de Gori propellor gedemonteerd, onderdeeljes vervangen, gepoetst, en weer als nieuw gemonteerd.

*Na de schoonmaakbeurt glimt de Gori propellor weer als nieuw*
